Institut de recherche
pour le développement

Club JRD

Thème : l'Homme et le Climat au Niger

Sujet : Causes et Conséquences de l'érosion :
cas du kori de Léli Mamane Nialé

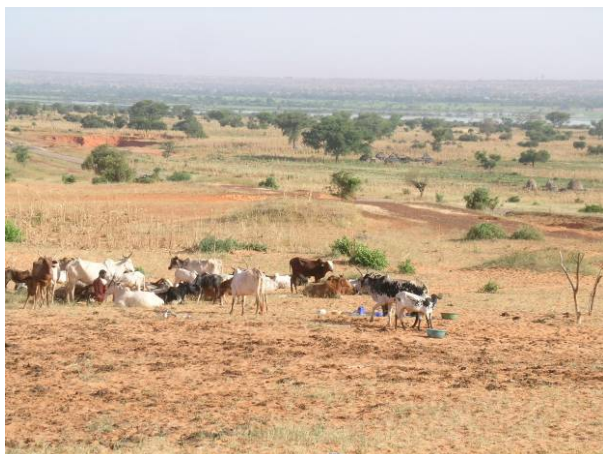
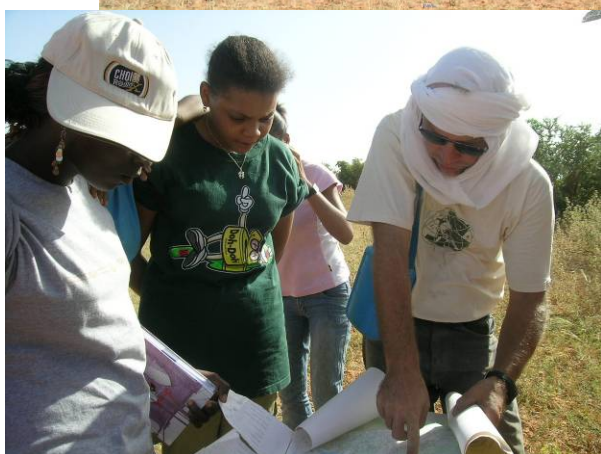
Photo 1 et 2 : sortie du 21 octobre. 1 – le bassin versant depuis la dune (noter le fleuve Niger en arrière plan et la ravine au niveau de la route, à gauche). 2 – L'équipe au travail. La ravine n'existe pas sur la carte IGNN de 1989.

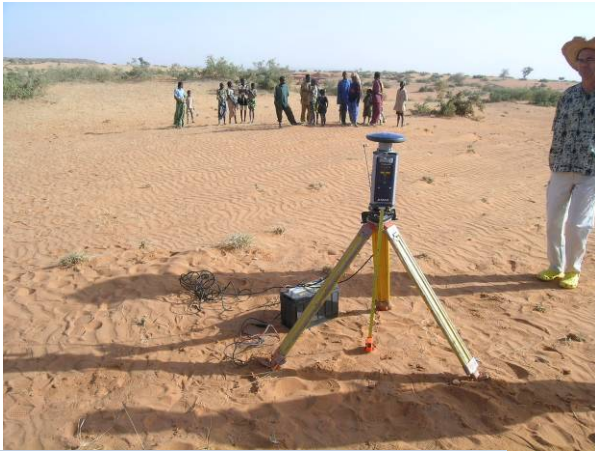
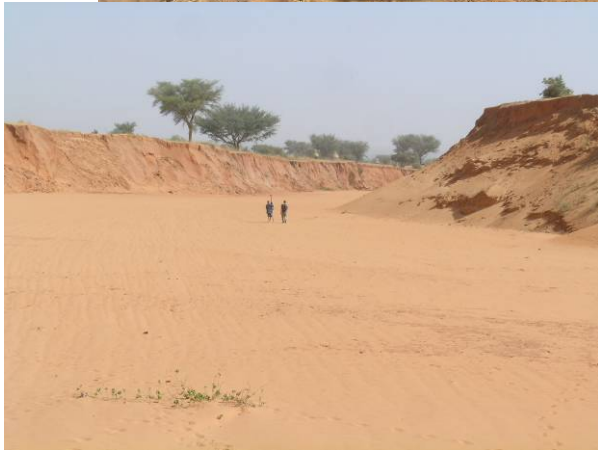
Photos 3 et 4 : Le GPS différentiel. 1 : Station de référence fixe. 2 Cheminement au fond de la ravine pour le profil en long.

précision est supérieure aux GPS simple grâce à une station de référence fixe (photos 3 et 4). Eric Le Breton, du Laboratoire de Géographie Physique de Paris, nous a montré le fonctionnement de l'appareil, et a procédé à la mesure lors de plusieurs cheminements effectués sur le terrain.

Avec le GPS différentiel, nous avons mesuré l'altitude du fond de la ravine (profil en long) (photo 4) et celui de la berge de la rive droite et nous avons effectué deux profils en travers.

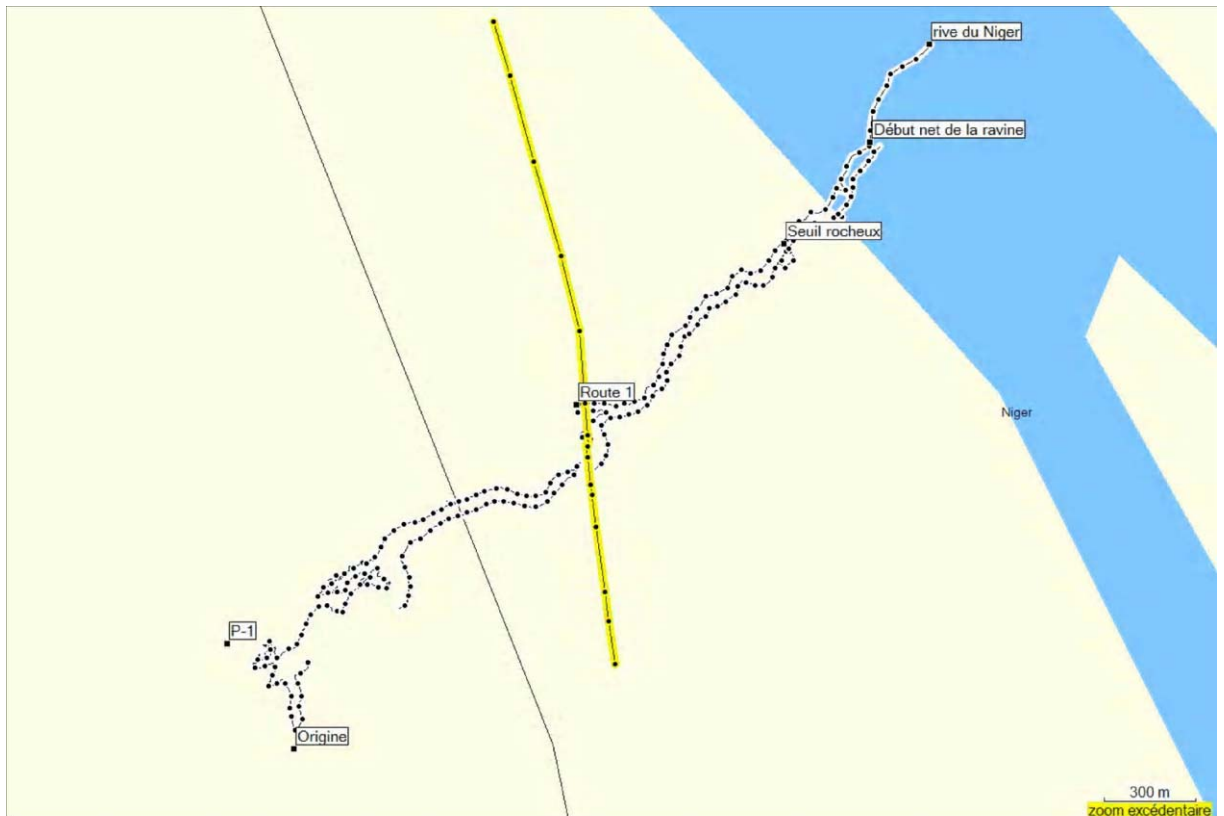
Figure 2 : Le relevé de la ravine avec le GPS simple (noter que la route ainsi que le fleuve Niger est mal positionné sur le fond de carte fourni avec le GPS).

Nous avons procédé de la manière suivante : Avec le GPS simple nous avons mesuré la longueur et la largeur des deux rives de la ravine en marchant sur les deux berges de la ravine (figure 2).

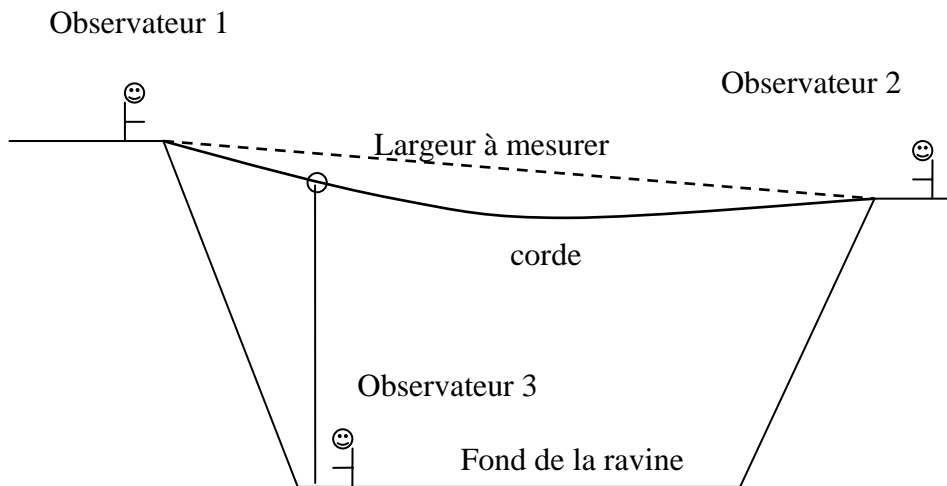
Figure 3. Mesure de la profondeur avec la méthode de la corde.

Pour mesurer le profil en travers de la ravine, nous avons aussi utilisé la technique de la corde. La corde (80 mètres) est tendue d'un bord à l'autre de la ravine. La corde a été graduée tous les mètres pour mesurer la largeur. Avec un anneau, on a installé une ficelle coulissante graduée pour mesurer la profondeur en différents points (Figure 3 et photos 5 et 6).

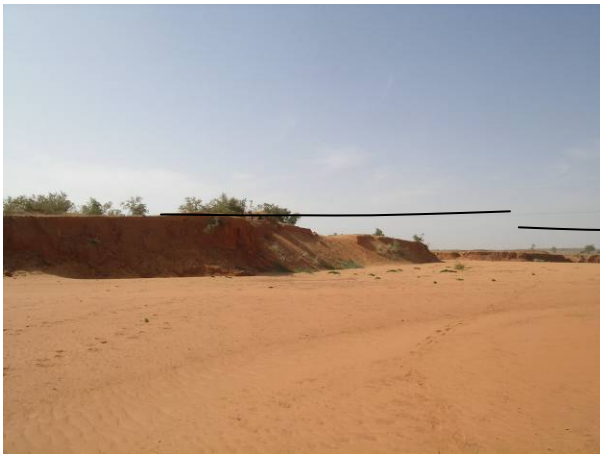
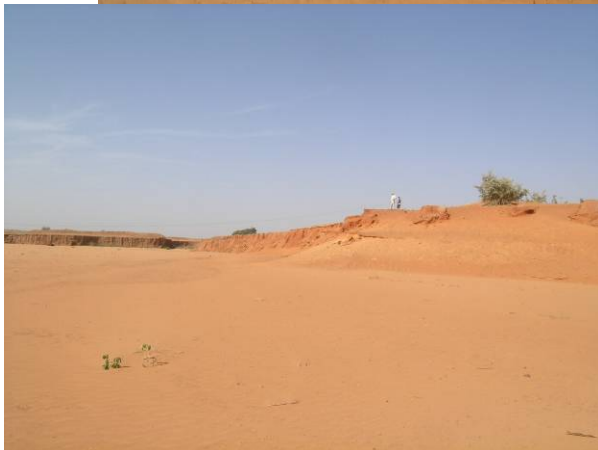
Photos 5 et 6 : mesure à la corde sur le terrain. Noter la grande largeur de la ravine et le ventre que fait la corde qui diminue la précision de la mesure.

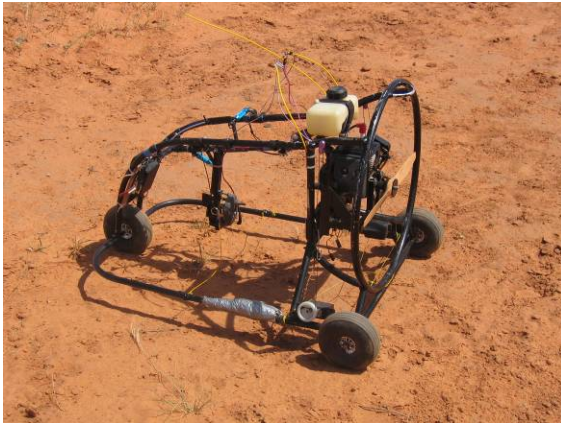
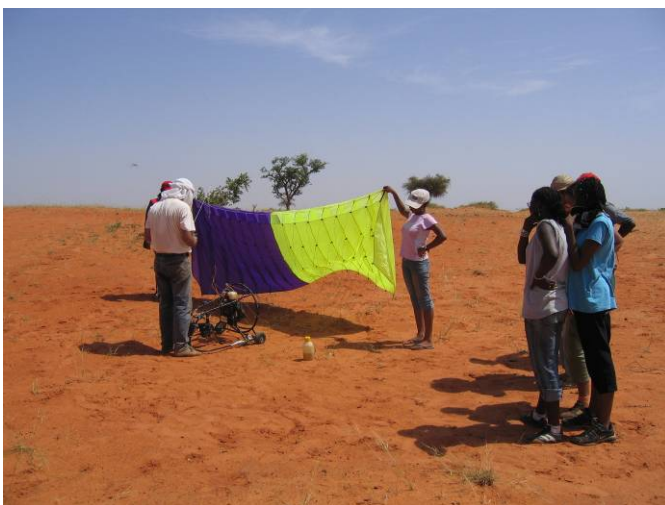
Photos 7 à 9 : 7, le PIXY au sol sans sa voile, 8 le PIXY en vol en cours de prise de vues, 9 le PIXY au moment du décollage.

- Il existe des photos aériennes, prises par Jean Louis Rajot à partir d'un petit avion de l'aéro club de Niamey après la formation de la ravine. (Photo 17).
- Pour faire d'autres photographies aériennes, on a utilisé PIXY (c'est un para moteur télécommandé (Photos 7, 8, 9)) équipé d'un appareil photo et d'une caméra qui permet de visionner sur une vidéo ce que l'appareil voit. Lorsque la vue est intéressante, on déclenche l'appareil photo à partir de la télécommande.

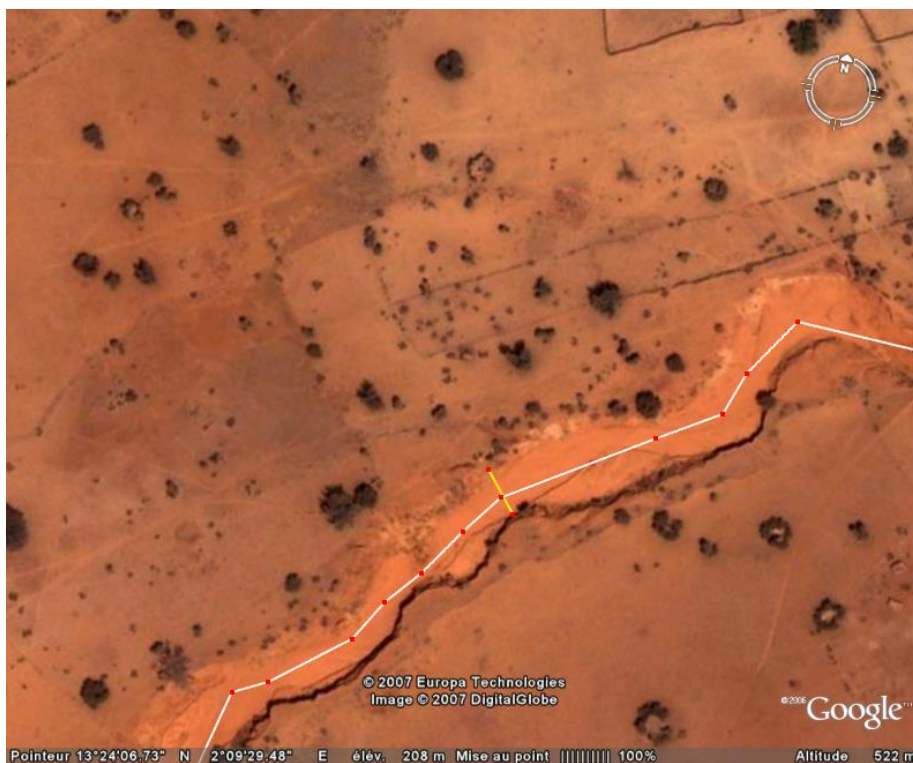
Figure 4 : Exemple de mesure de la longueur et de la largeur de la ravine avec Google Earth.

C'est un outil sur Internet qui permet d'utiliser des images satellitales de la Terre entière. La précision est différente suivant les zones. La zone qui nous intéresse correspond à un endroit où la précision est maximale. Ces images satellitales parfaitement redressées nous ont permis, grâce à des outils disponibles sous Google Earth, de mesurer au mètre près la longueur et la largeur de la ravine (figure 4).

On a choisi d'utiliser Google Earth pour mesurer la longueur et la largeur de notre ravine. En effet, la précision annoncée par le GPS simple était de l'ordre de 5 mètres, donc bien inférieure à celle donnée par Google Earth. La méthode de la corde a été abandonnée à cause de la difficulté du maniement et de la précision due à la longueur et de la largeur de la ravine. Cependant, cette méthode pourrait être utile pour une ravine moins longue et moins large, de quelques mètres.

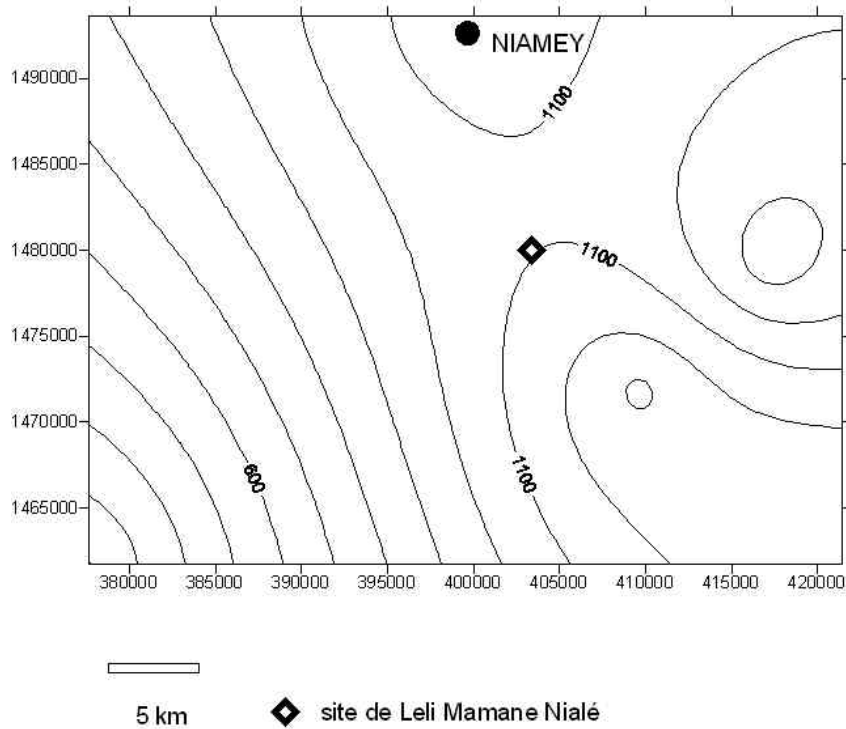
Figure 5 : isohyètes du 06/09/1998

Par ailleurs, on a réalisé une carte des isohyètes de l'événement pour localiser précisément l'épisode pluvieux. La figure 5 et le tableau 1 montrent qu'il a plus plu sur Guilahel ou Sadoré qu'au village de Léli Mamane Nialé.

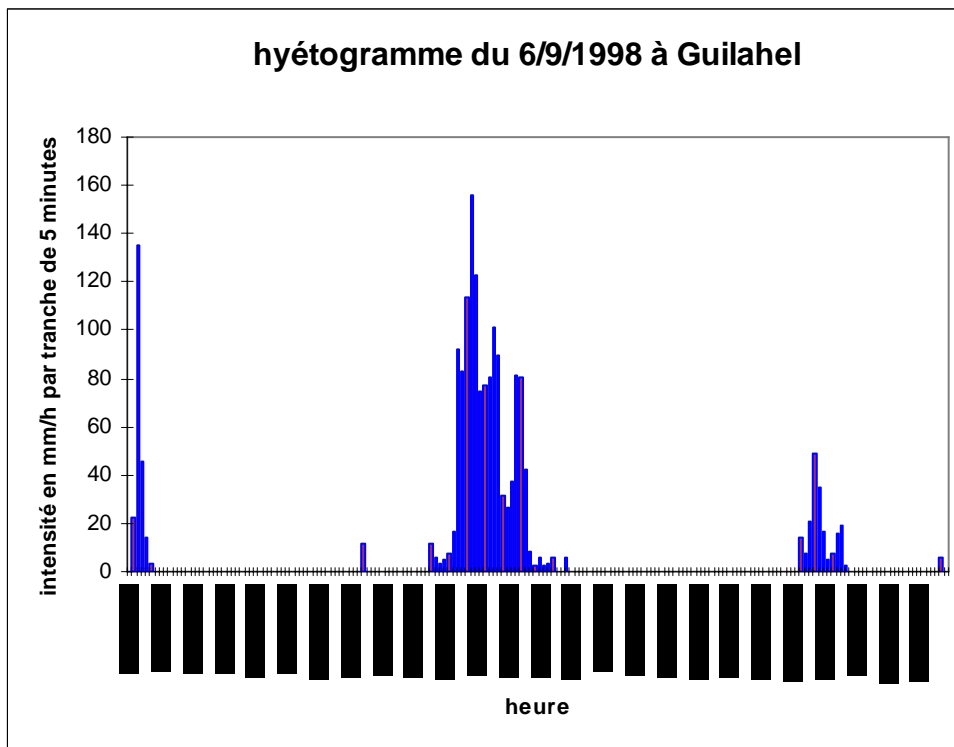
Figure 6 : hyétoqramme des pluies du 6 septembre 1998 à la station de Guilahel.

La figure 6 montre que l'on a bien eu une averse principale en milieu de journée, précédée et suivie de deux averses secondaires ; par ailleurs, on peut dire que l'intensité de la pluie a été supérieure à 100 mm/h pendant plusieurs dizaines de minutes.

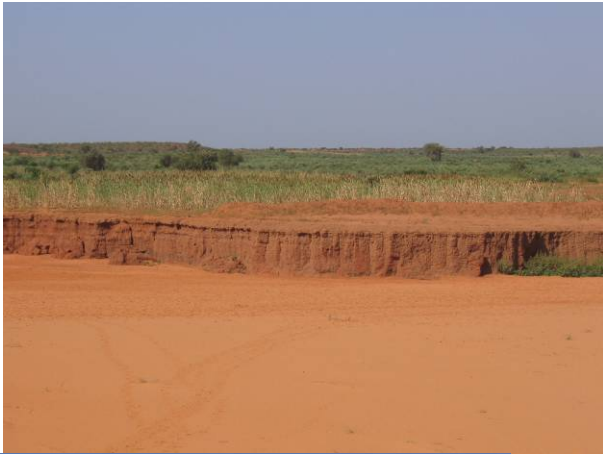
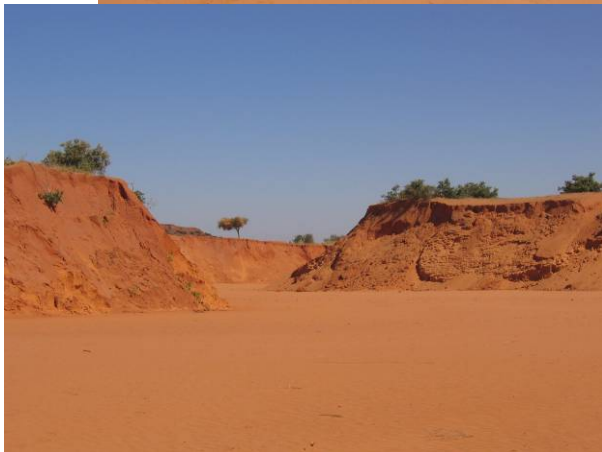
Photos 12 et 13. Photo 12 : Le fond de la mare argileux, coupé par la ravine. Noter le champ de sorgho toujours planté sur les sols « lourds ». Photo 13 : La partie la plus profonde de la ravine, zone de rupture du seuil.

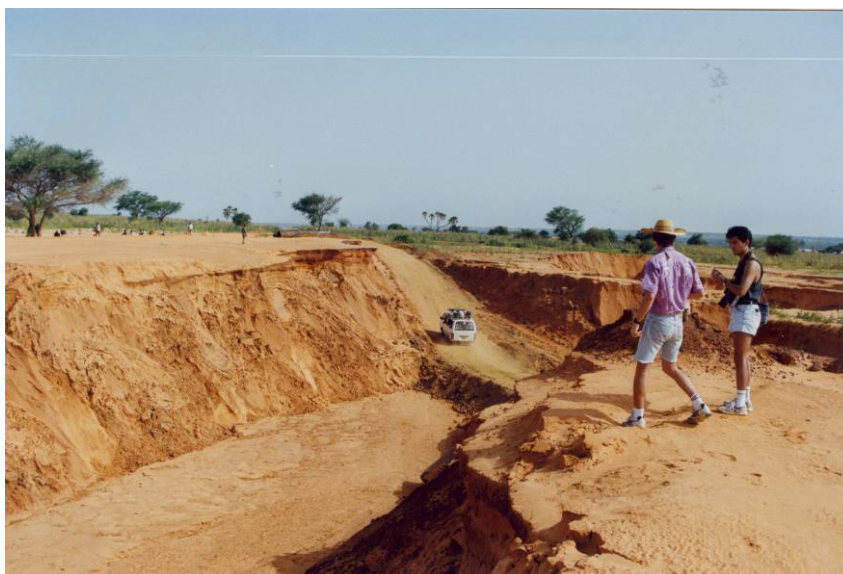
Photo 14. La route de Say en septembre 1998.

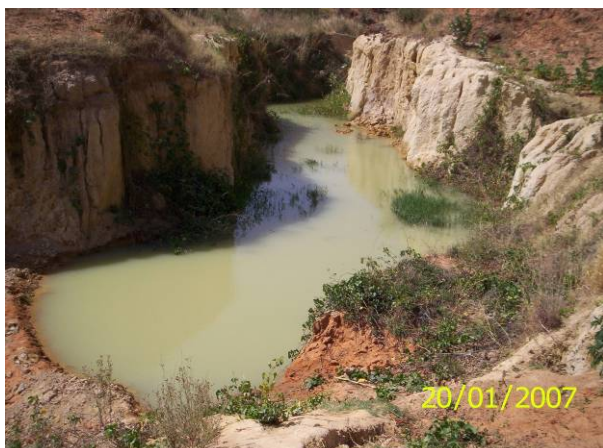
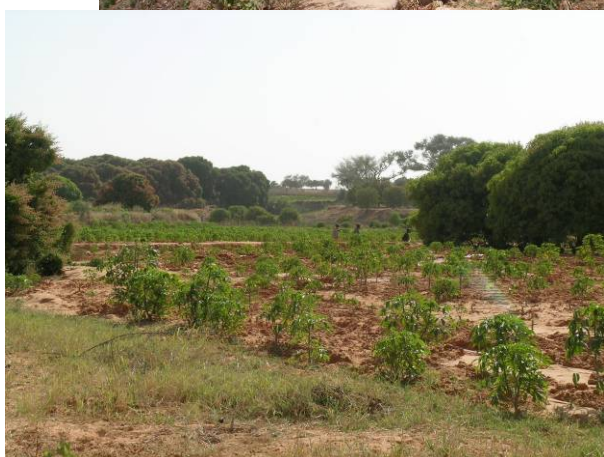
Photos 15 et 16. Photo 15 Affleurement de la nappe aménag  par les paysans. Photo 16 Champ de manioc dans la partie aval de la ravine.

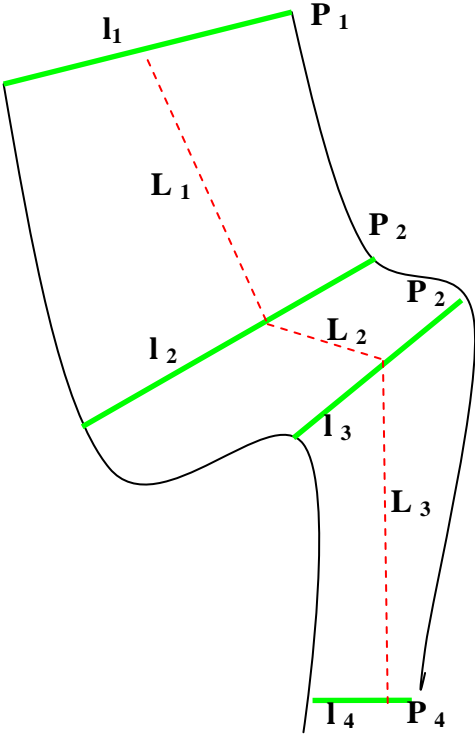
Figure 7 : Schéma explicatif du calcul de volume.

Pour effectuer le calcul du volume de la ravine, nous avons considéré qu'elle était formée d'une succession de tronçons de forme parallélépipédique. Pour chaque longueur considérée mesurée sur Google Earth, nous avons calculé la profondeur moyenne à partir du profil en long (GPS différentiel) (figure 8) et la largeur moyenne (Google Earth) comme indiqué sur le schéma. Le volume de chaque tronçon est donc :

$$V_1 = L_1 \times (P_1+P_2)/2 \times (l_1+l_2)/2$$

Avec L_1 longueur du tronçon, P_1 profondeur et l_1 largeur. Le volume total est la somme de chacun de ces tronçons.

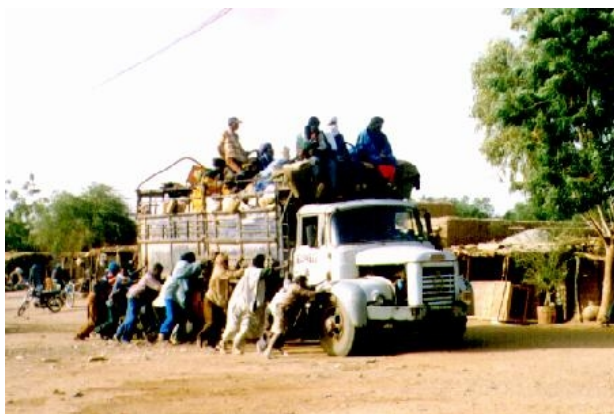
Photo 19 : Camions de 15 m de long pesant environ 30 tonnes une fois chargé au Niger

Ceci représente environ 12,5 millions d'équivalent Hugo (jeune homme de 60 kg) ou 25000 camions de 30 tonnes (Photo 19). Sachant que ces camions mesurent environ 15 m de long, s'il sont mis bout à bout pare-choc contre pare-choc cela représente un bouchon de 375 km de long.
